Texte original : novembre 1997, rédigé avant le début des travaux au moulin
et suite à une visite lors des journées du patrimoine 1997. mises à jour : 2007, 2021

Le MOULIN de CORBIERE à JUNAS – 1482 –

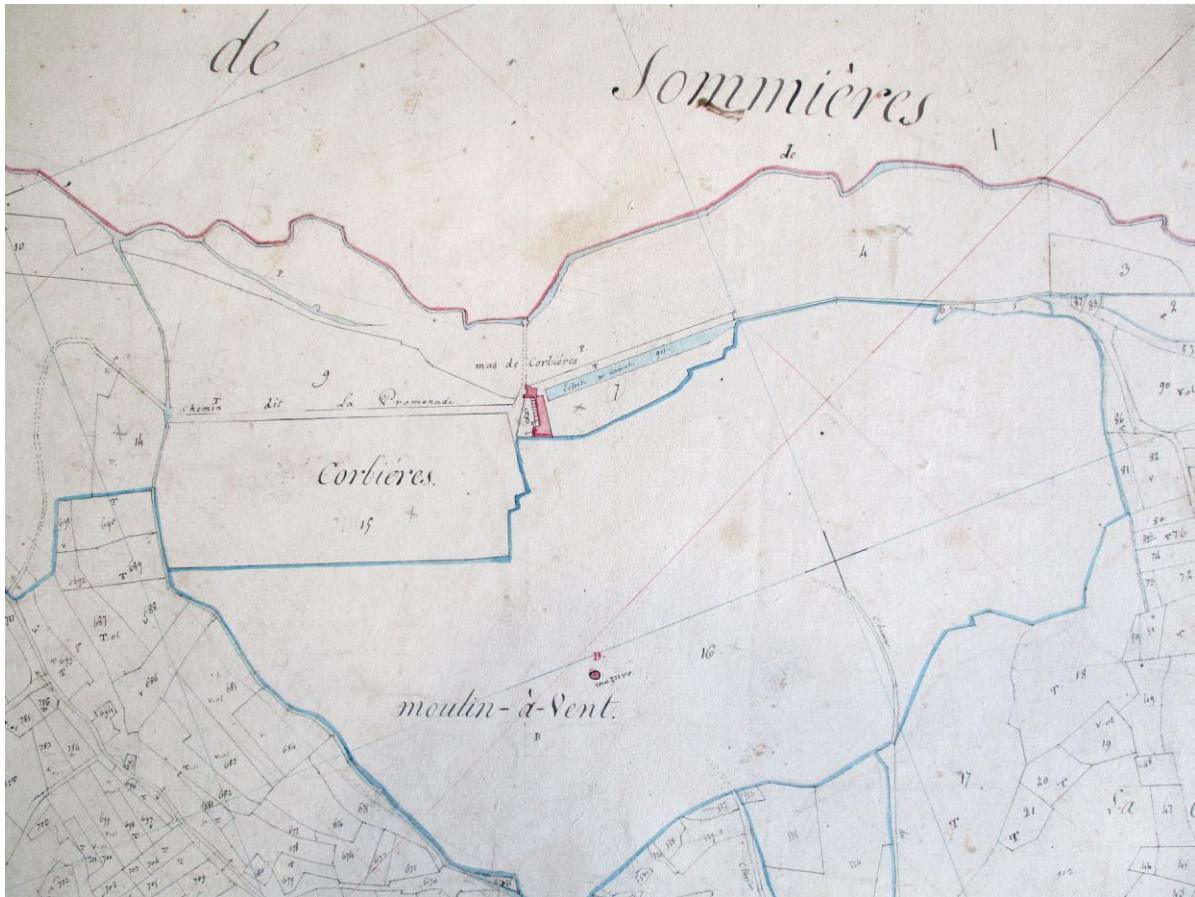
extrait du Cadastre Napoléonien

Nous l'avons vu, le site n'était pas vierge en 1482 : l'acte évoque un mas ou un colombier. Le terme de «*mas de Corbières*» apparaît encore sur le cadastre napoléonien (1843) dont le dessinateur représente un long bâtiment en «*U*». Effectivement, sur le terrain, on devine encore les fondations de bâtiments joutant le moulin proprement dit. L'ensemble des constructions suivait approximativement

un tracé Est -Ouest.

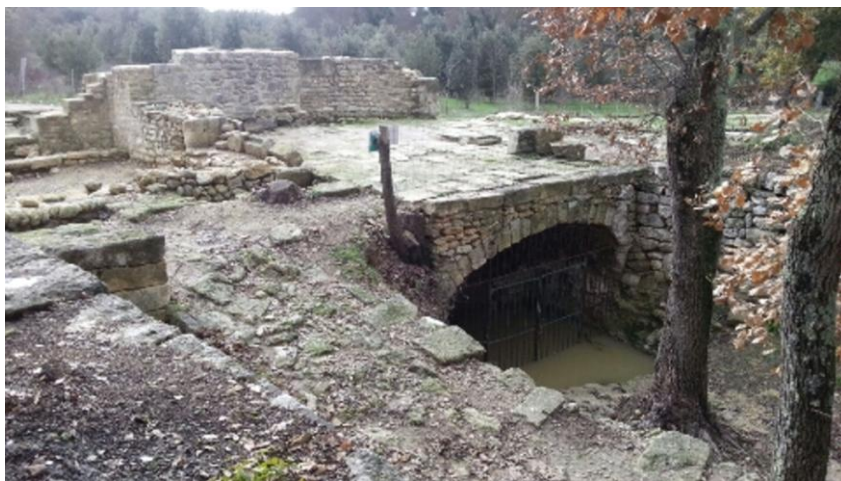
*Extrémité Sud du réservoir et voute d'arrivée d'eau, surmontée d'une aire à battre
Derrière le mur au fond : la chambre des meules
La rampe d'accès au réservoir est très probablement récente.*

En extrémité de réservoir, l'eau pénètre dans le moulin par une voûte en plein cintre, terminée par une abside en cul de four de très belle facture, le tout en pierre de Junas (calcaire coquiller). La roue à aube était-elle disposée horizontalement ou verticalement ? Pour répondre, il faudra déblayer le sol de la voûte. Comme le laisse entendre l'acte de 1482, il est possible que cette roue entraînaît deux meules : « (...) soit qu'il y ait dans ce même moulin deux meules à moudre ou une (...). Là encore, des sondages seront nécessaires pour valider l'une ou "autre des éventualités.

La voûte a été rallongée postérieurement à la construction initiale. La raison en est inconnue. Tout comme il est difficile de savoir si cette voûte était entièrement noyée ou non et comment était créée la chute d'eau faisant se mouvoir la roue. Aucune trace de mur de barrage n'est en effet visible en l'état, mais seulement de grandes pierres quadrangulaires éparses.

Derrière l'abside en cul de four s'élevait une autre voûte, au plan globalement carré, à moins que ce ne fût qu'une pièce au plafond en bois sur poutres. Il s'agit de la chambre des meules.

Ajout 2007 : Depuis les dégagements engagés, il s'avère que la chambre des meules était bien en voûtes et la roue horizontale. La première voûte à l'extrémité de la retenue d'eau servait de canalisation ultime de l'eau vers un orifice (le canon) situé dans le cul de four, au fond d'un puits maçonné. Immédiatement derrière le cul de four se trouvait donc la roue horizontale. L'axe vers la meule était vertical. Apparemment, il n'y eut qu'une seule roue bien que le bâtiment fut assez large, dans sa conception, pour en accueillir une seconde.

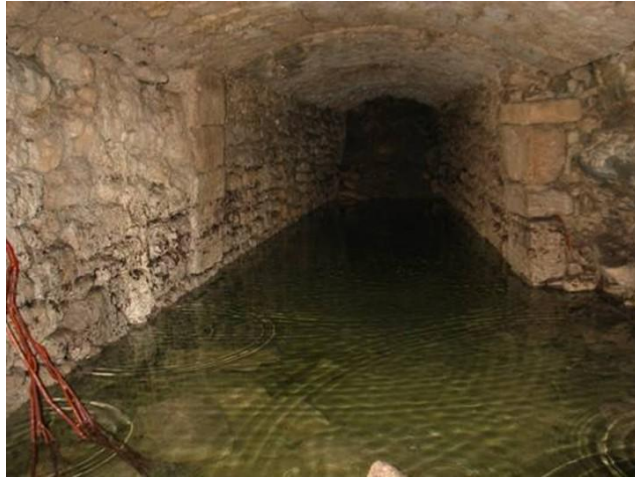
La communication entre les deux voûtes n'est invisible qu'à cause des ruines. L'eau s'échappait bien de cette seconde voûte, d'abord par un conduit souterrain de fort diamètre, maçonné en briques - selon les dires du propriétaire - s'allongeant sur 50 m environ. Puis, ce boyau devenait canal à l'air libre, lui aussi maçonné, afin de rejoindre le lit naturel de Corbière, alors plus à l'Ouest. Les cadastres de 1843 et 1934 montrent bien ce petit canal, emprunté aujourd'hui par Corbière. En effet, des travaux d'assèchement des prés côté Sommières ont conduit à détourner le ruisseau de son lit naturel vers ce canal - existant et désaffecté. On a creusé ainsi environ 30 m pour faire la jonction entre le lit naturel (à la sortie du pont) et la fin de la partie souterraine du canal d'évacuation.

La fuite vue de la chambre des meules, après un épisode pluvieux

Ajout 2007 : le départ de ce canal, maçonné en moellons de pierre locale sert de chambre d'eau pour la roue du moulin. Cette chambre a des dimensions impressionnantes.

La Fuite souterraine est plus longue que les 50 m envisagés en 1997 et avoisine plutôt les 100 m. Sa sortie est désormais repérée. Elle est effondrée en deux endroits.

On suppose que cette fuite est souterraine afin de limiter les "retours d'eau" susceptibles d'endommager le moulin en cas d'inondation.

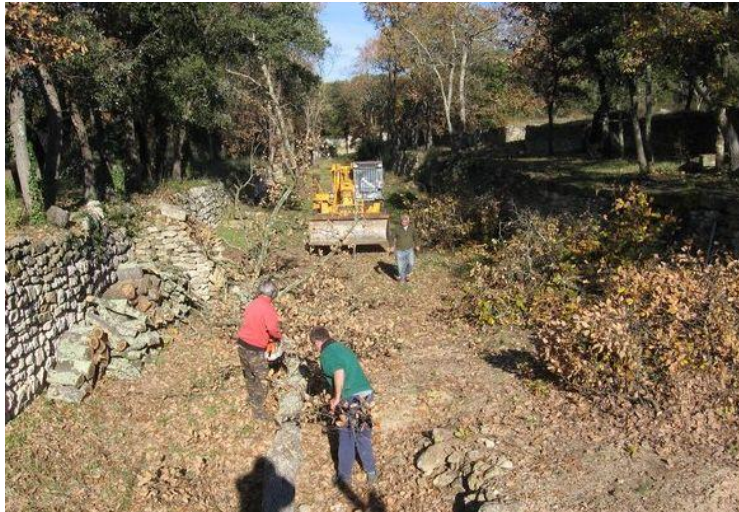
- *longueur totale de la digue, côté plaine : 164 m*
- *longueur totale du bassin: 145 m*
- *largeur du bassin : 11m au Nord et 9 m au Sud (moulin)*
- *Capacité supposée du réservoir : de 1 900 à 2 400 m³ d'eau.*
-

*Au centre : le réservoir.
A gauche : la digue
A droite la terrasse au fond maçonné avec champs au dessus*

Côté Corbière, où la configuration topographique des terrains a considérablement évolué en raison des aménagements ultérieurs, des murs en pierre sèche soutiennent une terrasse tenant lieu de digue. Cette terrasse, large de 8 m, surplombe la plaine d'environ 3 à 3,50 m. Coté colline, la délimitation rectiligne du plan d'eau s'opère par des murs d'environ 2 m. Toutes les maçonnerie étaient coiffées de grandes et lourdes dalles plates. Cette digue s'étire sur plus de 140 m tout le long de la retenue. Non seulement la retenue a du être creusée, mais la terrasse également : de puissants murs, à l'Est, la délimitent des terrains du niveau supérieur, environ 2 m plus haut. Ces murs sont également coiffés de grandes dalles plates. Comme ceux du bassin, ils sont en pierre locale. Les moellons, de dimensions moyenne ou grande, sont grossièrement équarris et judicieusement disposés par blocage, en lits

horizontaux d'épaisseur variable. Aucun liant à base de chaux n'a été repéré.

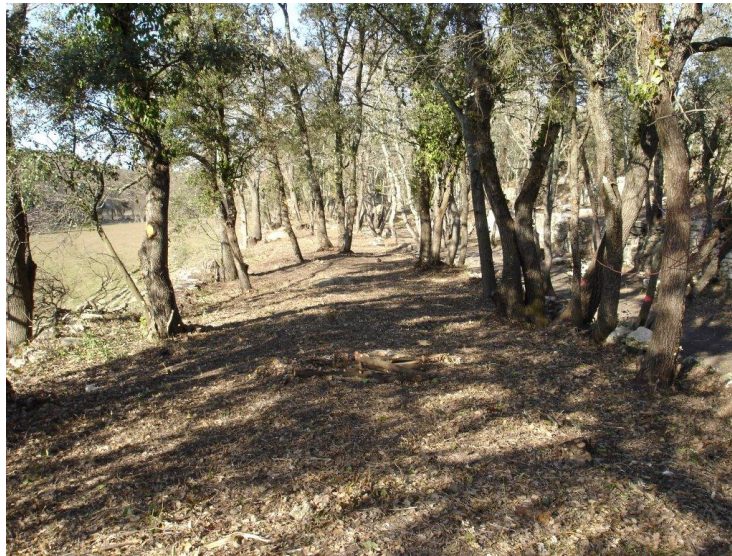
*Au centre : la digue
A gauche : : les prés en contrebas
A droite : le réservoir.*

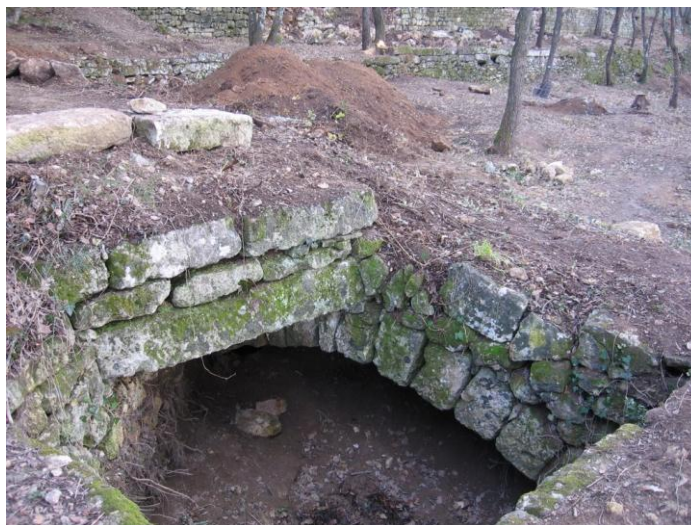
les deux ponts au sortir du bief entourant le "petit bassin"

deux ponts construits à cet endroit. Ces deux ponts encadrent un petit bassin de 2 m sur 2 environ. Etait-ce un bassin de décantation ?

Le pont le plus en amont sur le canal est de facture très simple : quatre longues dalles plates sont posées à fleur de sol, soutenues par la maçonnerie de flanc du canal. L'autre pont matérialise la fin du canal et le début du bassin. Il est voûté, en gros appareil. La rive Est n'est pas perpendiculaire aux bords du pont : elle part en biais, s'élargissant côté bassin, pour faciliter le passage de l'eau. C'est pourquoi, entre les deux ponts, rive Est du petit bassin, de grandes dalles ont été fichées dans les ponts, en surplomb, probablement pour faciliter la circulation sur l'un ou l'autre des ouvrages.

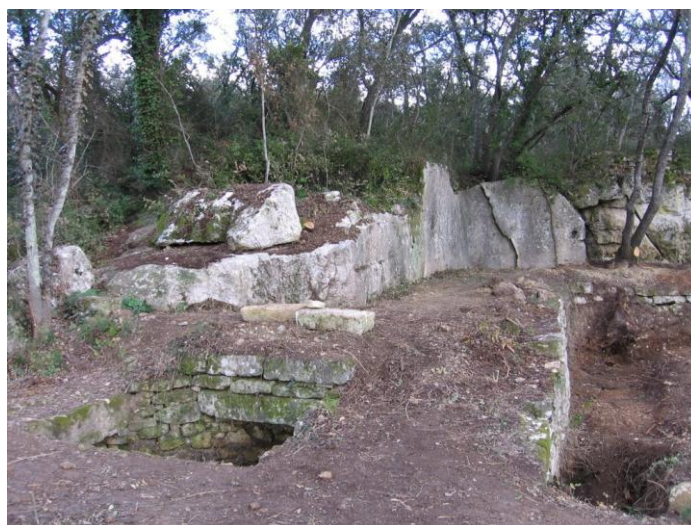
A l'extrémité Sud de la retenue se trouve le moulin. L'extrémité Nord a été dictée par le paysage : en effet, une saillie rocheuse -qui a manifestement servi de carrière, tant les plans de coupe sont visibles- barre le flanc du coteau comme un éperon. L'eau ne venait pas jusqu'au rocher : un passage, assez large pour une charrette, avait été aménagé. Il enjambait le canal d'alimentation sur l'un des
