## Quelques éléments pour comprendre l'évolution du bâti du Junas ancien.

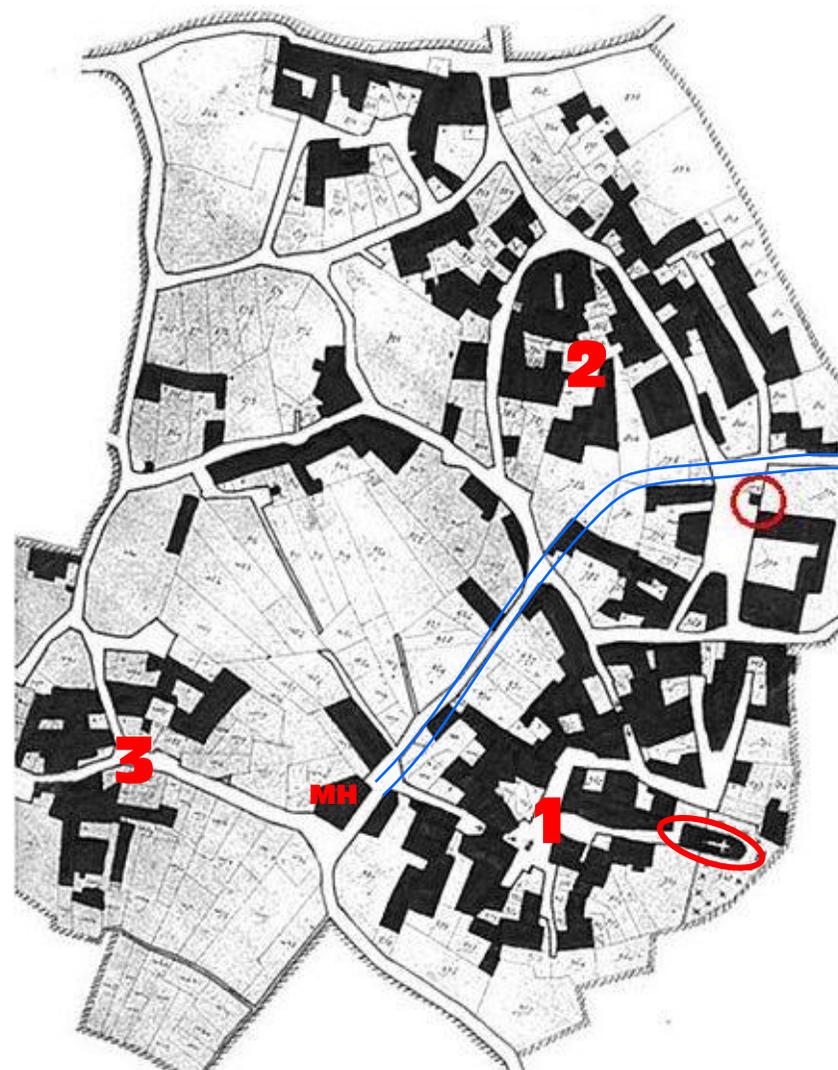
Nous avons donc observé le vieux bâti et sommes partis du cadastre le plus ancien (1835), exposé ci contre. Pour faciliter votre lecture des plans de ce document, nous avons systématiquement cerclé de rouge l'horloge et l'église .

Ce qui frappe d'emblée est que le bâti ancien semble se regrouper en trois pôles distincts (notés 1, 2 et 3, par ordre d'importance du nombre de maisons). Au centre se trouve une zone très peu bâtie avec des parcelles en lanières et des chemins et sentiers permettant d'y accéder.

Le double trait bleu représente l'actuelle rue du moulin à Huile (lequel est noté « MH ») et qui **n'existait pas en 1835** puisqu'elle a été percée à l'extrême fin du XIXème siècle. Ce percement a nécessité l'alignement voire la démolition complète de certains bâtiments. Globalement, la rue a emprunté le tracé d'un ancien chemin - piétonnier - d'accès aux parcelles non bâties dans sa partie centrale mais a « taillé dans le vif » dans sa partie Nord.

Les deux croix rouges indiquent des voies impraticables aux charrettes car trop étroites.

Aussi, arrivant d'Aubais en charrette, on devait pénétrer dans l'intérieur du vieux village en passant sous les deux porches (encadrement orange sur le plan. Nous avons noté « F » l'ancien four à pain communal). Après avoir franchi le porche Nord, deux options selon la direction souhaitée : à droite par la rue du Levant pour Congénies, tout droit pour rejoindre la route d'Aujargues.

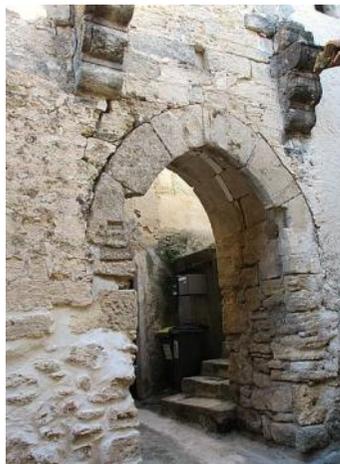
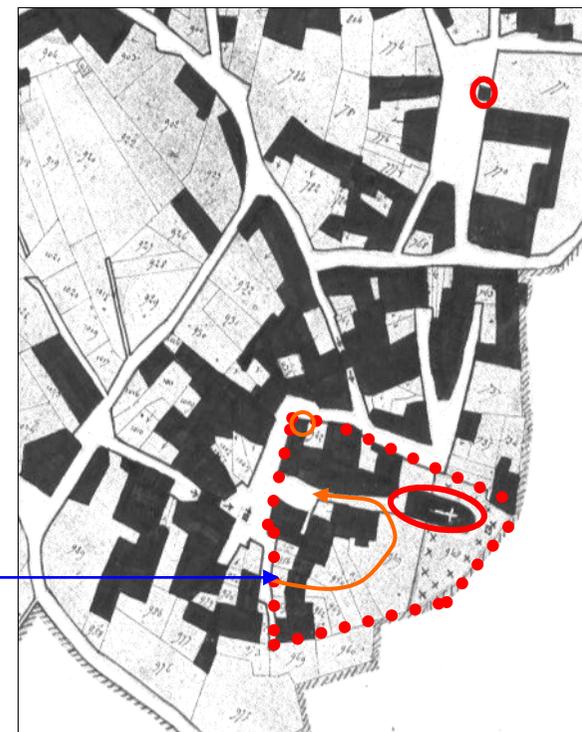
La première enceinte, de forme triangulaire et très exigüe, date probablement du XII<sup>ème</sup> siècle ou du début du XIII<sup>ème</sup> : la porte principale, encore visible dans un recoin de la place de la Croix est en arc brisé (début de l'art gothique), ce qui exclue une plus grande ancienneté. De nos jours, cette porte ne débouche plus sur aucune rue. Au fil du temps, il semble que l'espace ait été privatisé. Nous proposons avec la flèche orange sur le plan, un possible cheminement à l'intérieur de cette minuscule enceinte ne regroupant que l'église et son cimetière ainsi que quelques maisons.

Il n'est pas à exclure que la muraille ait compté au moins une tour d'angle (cercle orange sur le plan) comme pourrait en témoigner l'angle arrondi encore visible à cet endroit.

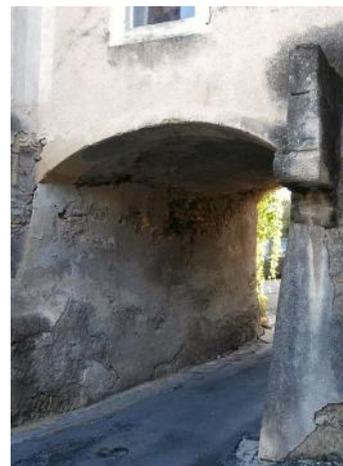
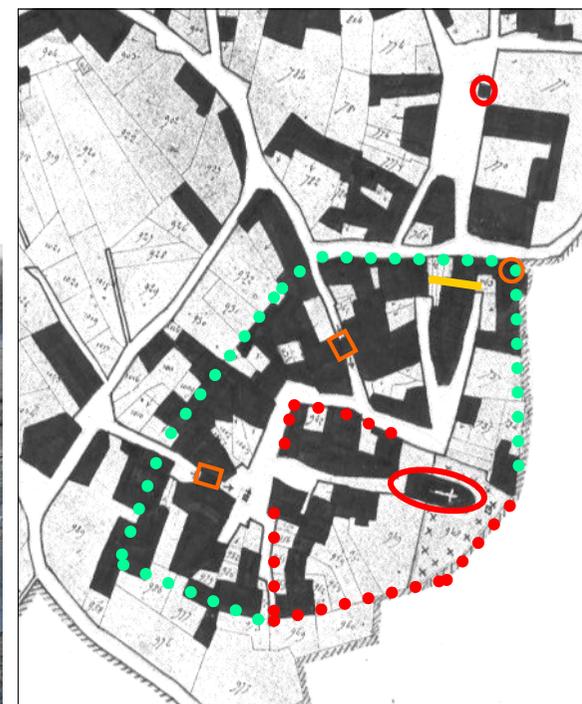
Junas se dote ensuite d'une deuxième enceinte qui ne suit pas forcément les rues et il a fallu une « lecture » attentive des façades et du cadastre pour en proposer le dessin (en vert sur le plan). C'est lors de son édification qu'ont dû être élevés les deux porches (entourés en orange), servant de portes. Le porche Nord offre encore une console ou corbeau (pierre en saillie s'enracinant dans un mur, voir photo) qui supportait un mâchicoulis, élément courant de défense des portes généralisé vers 1350. Les porches sont, à dessein, en retrait par rapport à l'enceinte extérieure, de sorte que si l'ennemi tente d'enfoncer la porte, on peut l'atteindre par 3 côtés : frontalement (mâchicoulis) et des murs de droite et de gauche.

Le plan montre une rue (venelle) disparue (trait jaune) mais ce ne doit pas être la seule : les rues étaient disposées en chicanes, faciles à barrer si l'ennemi réussissait à entrer dans le village. On a relevé l'existence possible d'une tour d'angle sur la dernière maison de la rue du Levant qui présente des reprises de murs en son angle (cercle orange).

Dès lors qu'advint-il de la première enceinte ? Sur le plan de la page précédente on a proposé une destruction partielle autorisant une circulation plus comode, mais rien ne nous permet d'affirmer que ces démolitions ne soient pas ultérieures.

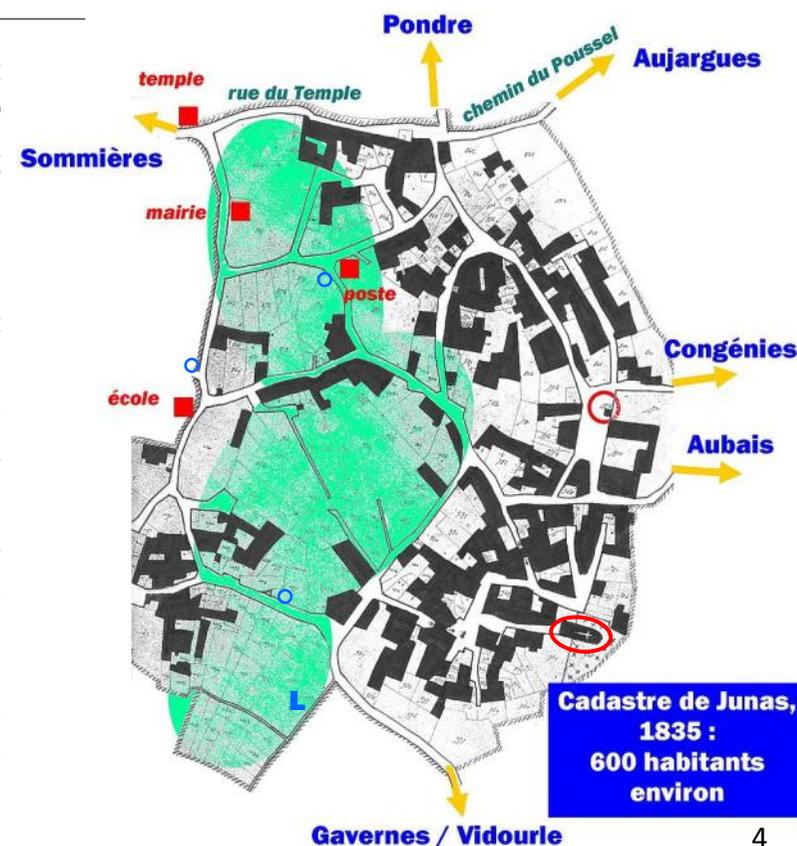
Le plan ci-contre a le même fond que celui de la page 1 : on y a rajouté, par ordre chronologique le temple (1822-1844), la poste (ancienne mairie et école des garçons, 1842), l'école (actuelle, 1882) et la nouvelle mairie (2005). Ces 4 bâtiments récents sont carrément « hors centre village » pour 1835 ! En fait, il s'est agit de ménager, encore au XIXème siècle, l'espace surligné de vert sur le plan qui n'était autre que les jardins potagers du village. Pour des potagers, il faut une bonne terre, amendée régulièrement et de l'eau. Et là réside le secret de cette zone : elle est traversée du Nord au Sud par une veine d'eau souterraine mais peu profonde. Les trois cercles bleus représente les puits publics, la lettre « L » l'emplacement du lavoir. Il serait nécessaire de compléter ces informations par l'emplacement des puits privés. Mais l'on devine bien l'alignement.

Si l'on se penche sur la zone 2 (route d'Aujargues, quartier des Cantonades), on s'aperçoit qu'à l'instar de la zone 1, les maisons sont construites sur le rocher. On a donc délibérément épargné de construction les endroits dotés de terre arable. D'où ce développement vers le Nord.

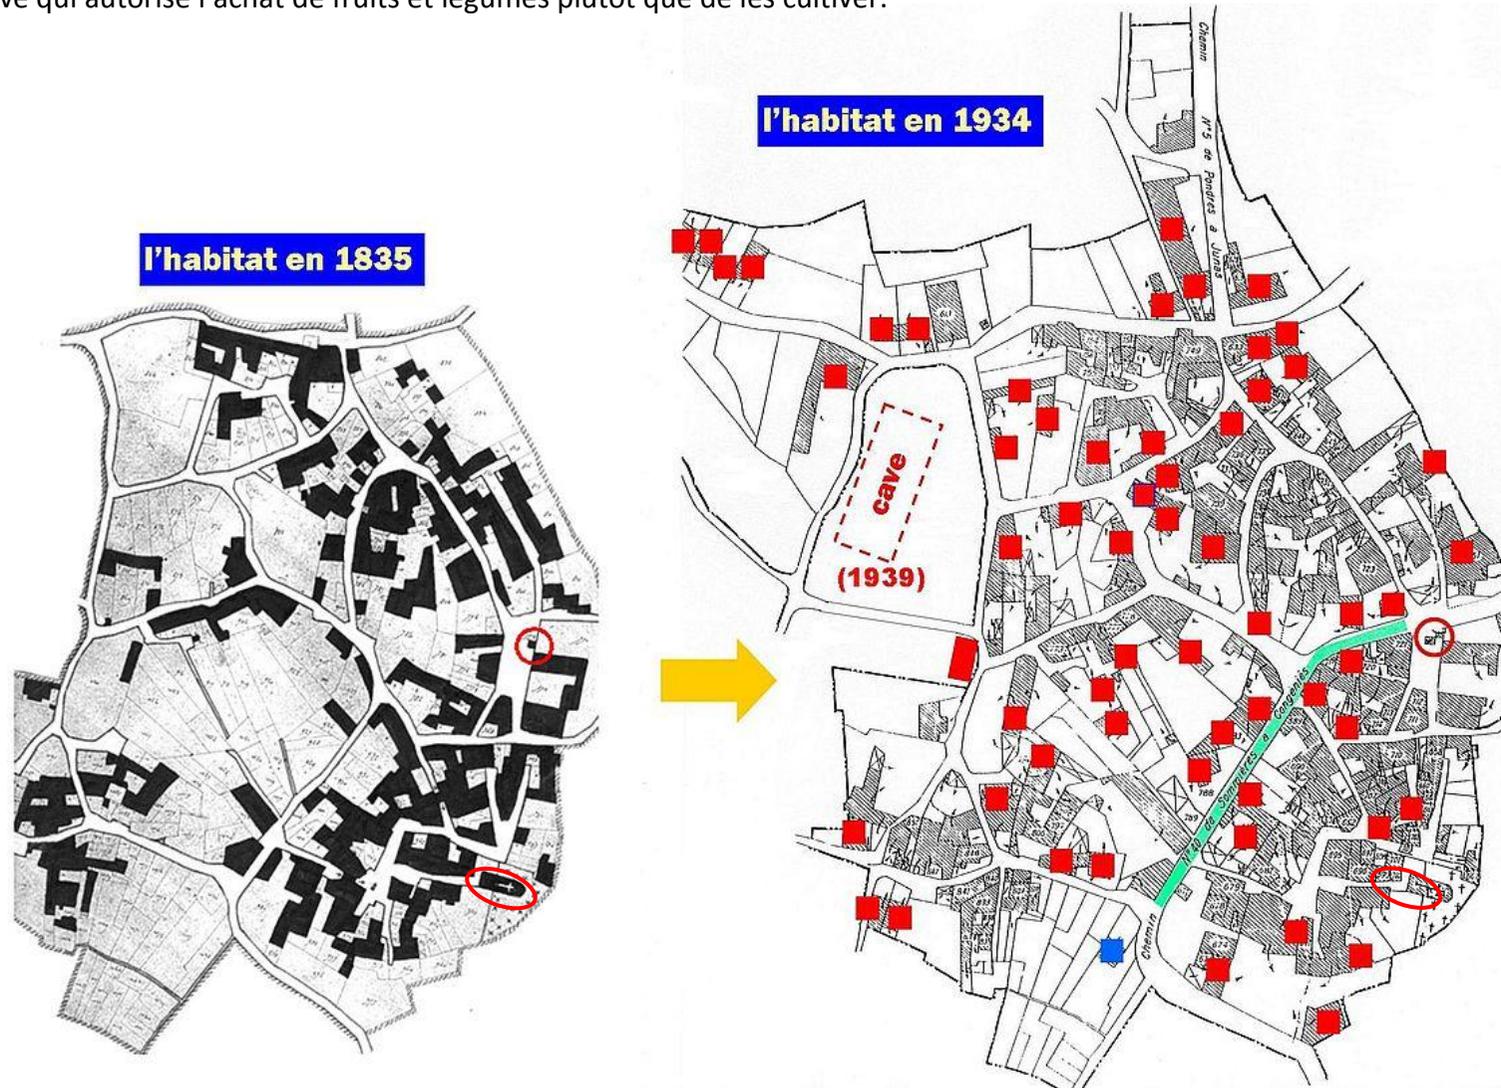
L'intérêt des cadastres est qu'ils sont renouvelés. Ci-dessous, une mise en perspective des cadastres de 1835 et 1934. Sur ce dernier, chaque carré rouge représente une construction qui n'existait pas un siècle plus tôt. En vert, la nouvelle rue du Moulin à Huile. En pointillés, la cave coopérative, construite 5 ans après l'établissement du nouveau cadastre, à l'emplacement d'une « olivette » (champs d'oliviers). Cette cave a été démolie en 2006 pour laisser place à la boulangerie et au nouveau quartier qui l'entoure.

Il est intéressant de constater que les carrés rouges sont disséminés un peu partout : on comble les espaces « vides » dans les trois zones anciennes et, cette fois, on grignote dangereusement la zone des jardins. Logiquement, de nouvelles constructions s'alignent le long de la nouvelle « grand rue » (rue du Moulin à Huile).

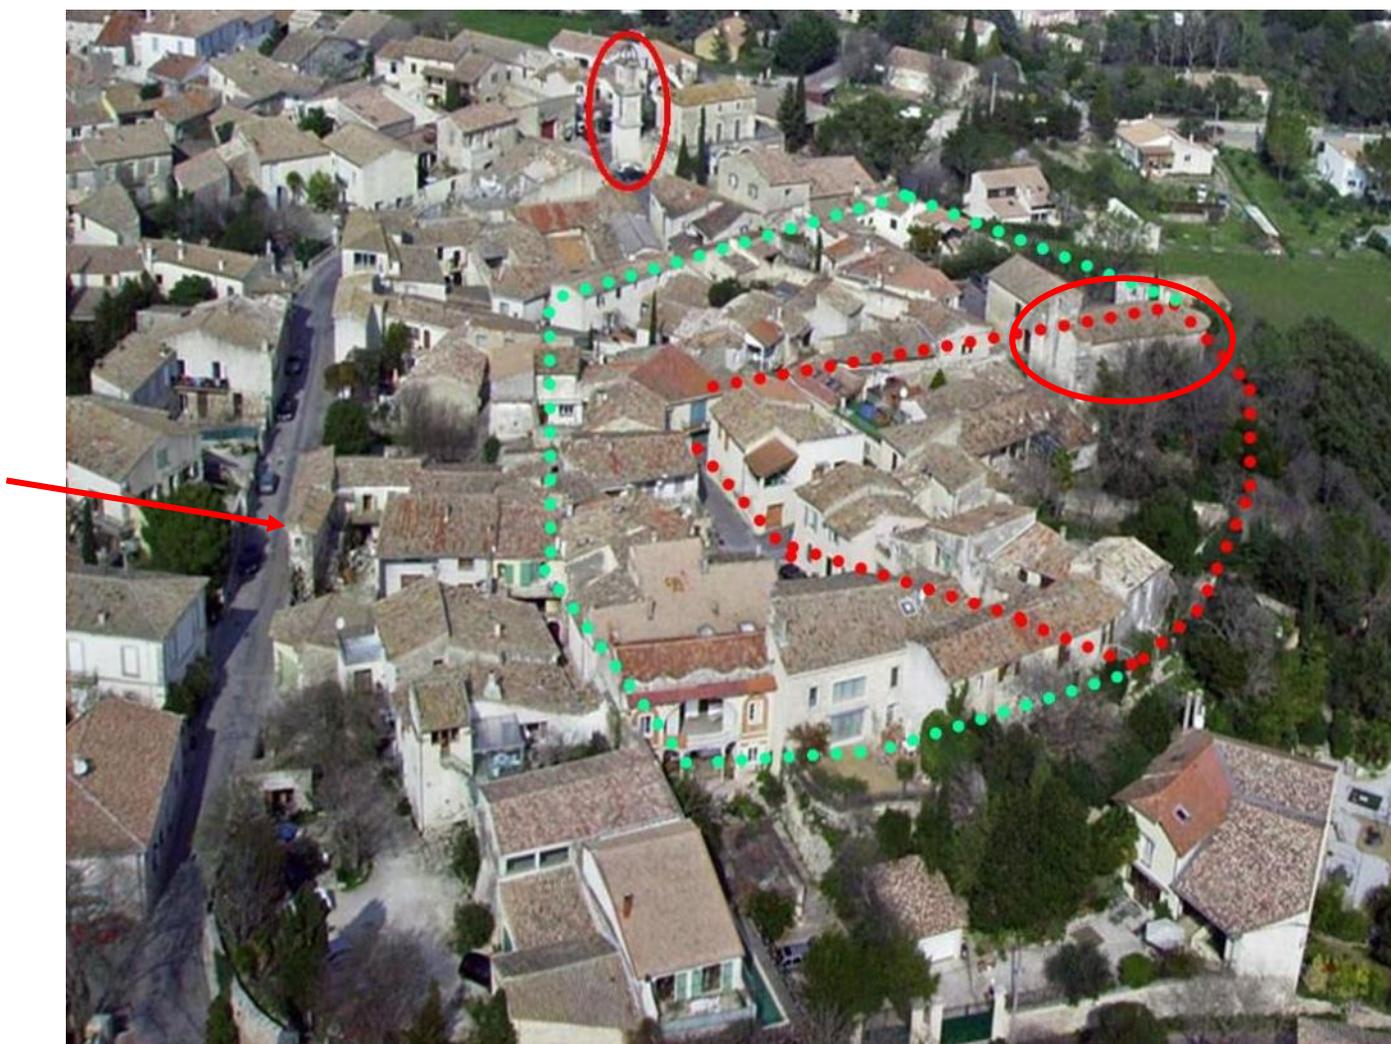
Pour conclure, une photo aérienne où sont matérialisées par des pointillés les deux enceintes successives du village. Elle permet aussi de se rendre compte que l'implantation de la première enceinte résulte d'un choix tout médiéval : un promontoire rocheux, (altitude : 75 m). En effet, la verdure à droite de la photo, derrière le cœur de l'Eglise, est en contrebas d'une bonne dizaine de mètres. Cette mini-falaise tient au fait que le banc de pierre de Junas - exploité dans nos carrières - prend fin à cet endroit précis. En contrebas, la géologie n'est pas la même : il s'agit de terrain argilo-calcaire de piètre qualité pour l'agriculture.

A gauche de la photo, la flèche rouge pointe une maison désormais très étroite, durement frappée d'alignement lors du percement de la rue du Moulin à Huile. D'autres bâtisses ont été concernées, légèrement « rabotées » pour faire passer la rue, et un bâtiment agricole fut entièrement démoli. Mais d'autres propriétés ont été contraintes d'abandonner autre chose : à hauteur du virage, avant l'Horloge et sous la rue, se trouve un ancien puits, qu'il a bien fallu se résoudre à boucher... Ainsi, à gauche de cette rue, toutes les constructions datent du début du XXème siècle, à l'exception du dernier bâtiment en bas à gauche de la photo, l'ancien moulin à huile de la commune, transformé en foyer communal en 1956 (« Maison du Peuple »), puis vendu quand la nouvelle salle polyvalente vit le jour au tournant du XXIème siècle.
